## **EL AYUNTAMIENTO ADECENTARÁ EL PUENTE DE MUNDAIZ**

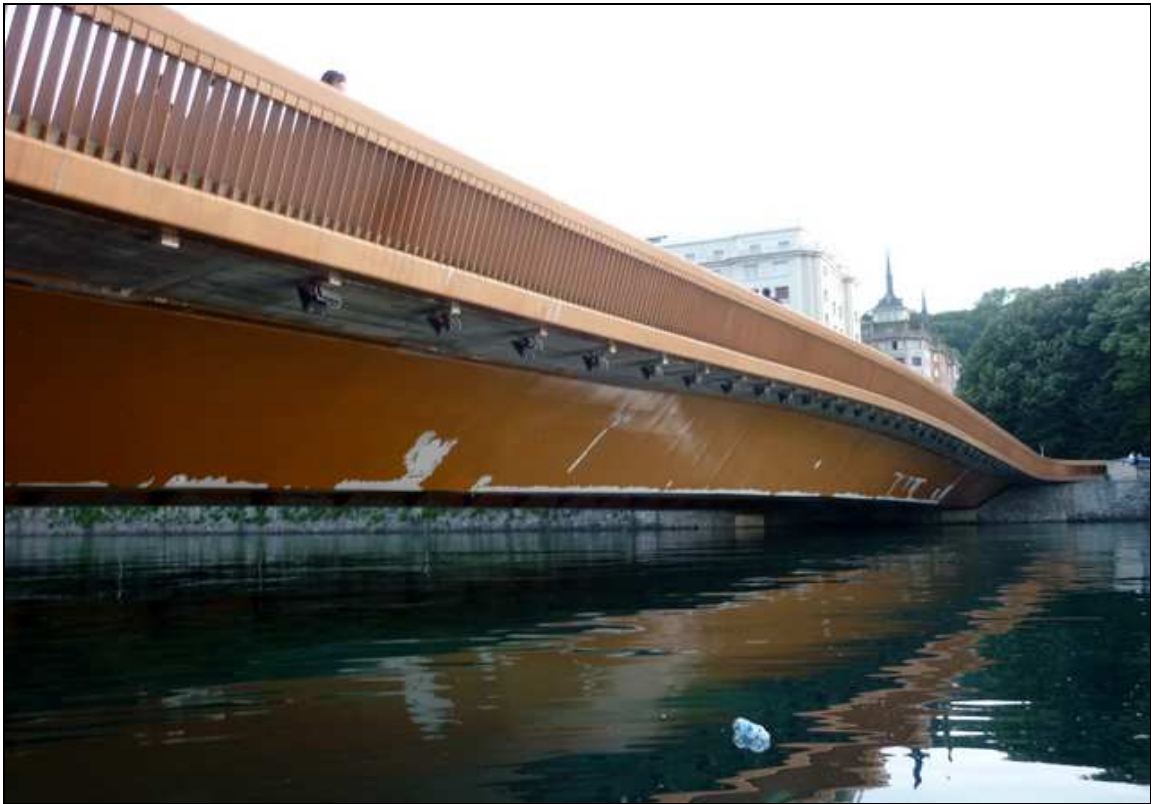
Lo cierto es que al poco tiempo de finalizarse las obras del puente se observó que en algunos puntos concretos de las partes más visibles, se estaba produciendo un fenómeno de desconchado parcial de la capa de pintura dorada.

Desde entonces, los desconchados han aumentado afeando la estética del puente, que presenta un deterioro atípico en la pintura de los cajones mixtos. El problema, según ha señalado Ernesto Gasco “se debe al desprendimiento de la última capa de poliuretano por falta de adherencia sobre la capa anterior”.

Una vez detectado el problema se realizaron pruebas por parte de dos empresas especializadas (Ingezero y Otecriera) que determinaron que la causa de esos desprendimientos fue la aplicación de la capa blanca de poliuretano en condiciones ambientales inadecuadas.

“La dificultad está en el andamiaje que habrá que colocar al puente para proceder a retirar la capa de pintura defectuosa, chorrear la estructura y repintar evitando siempre que el río Urumea se vea afectado”, ha señalado Ernesto Gasco. Para estos trabajos se va a utilizar un carro que se desplazará longitudinalmente a lo largo de todo el puente, realizando en cada recorrido una capa completa de toda la estructura.

- Preparación de la superficie: mediante chorro de agua de alta presión (800 kg/cm<sup>2</sup>) – hidrojetting.
- Aplicación de la capa 1: capa general de imprimación de 120 micras con un producto epoxi sin disolvente.
- Aplicación de la capa 2: misma capa que la anterior.
- Aplicación de la capa 3: capa general de acabado con un producto poliuretano alifático del mismo color actual.
