URAREN NINFA BERREZARTZEN DUTE

Asteburu honetan uraren ninfa eskultura ohiko lekuan jarri da, zaharberitze-lan handia egin ondoren.

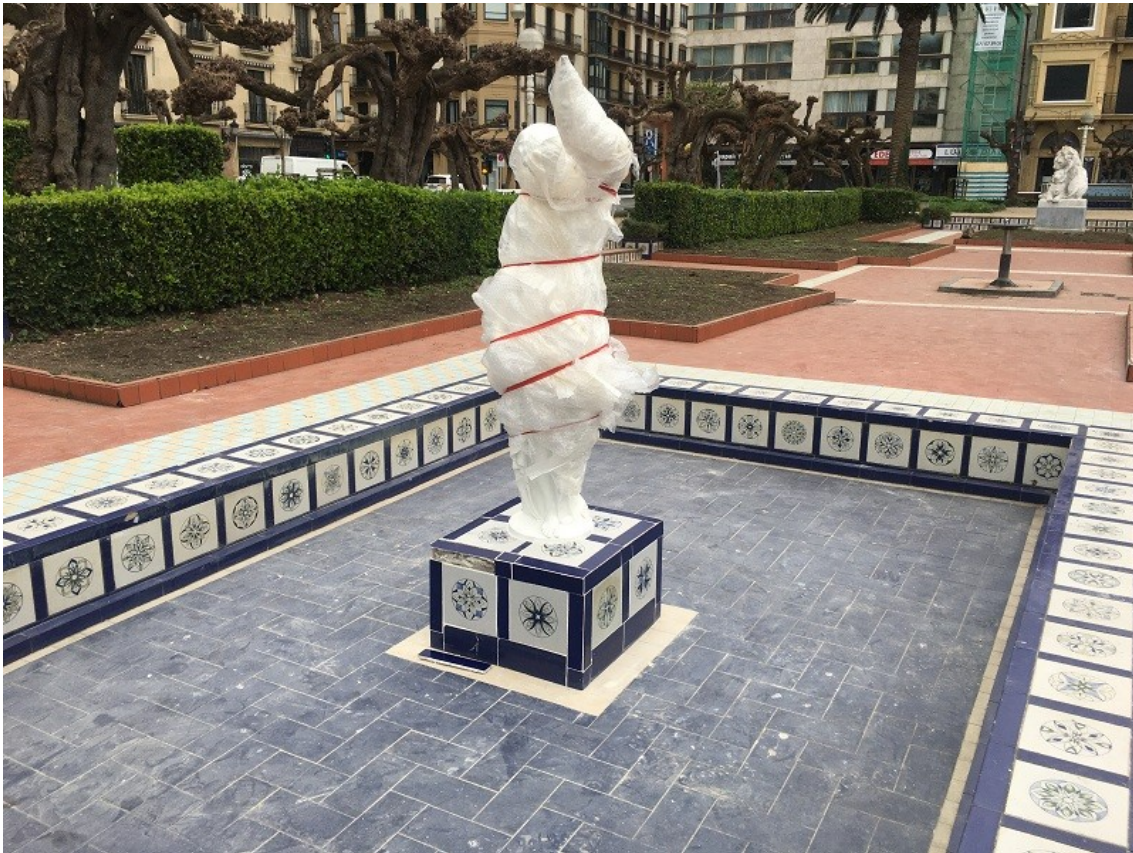
Miguel Ángel Díez Hiri Mantentze Lanetako zinegotziak gogorarazi duenez, joan den urrian Alderdi Ederreko urmaeletik eskultura kendu zuten. Eskultura horrek hainbat kalte zituen, iturria elikatzen zuen ur-hodia barne, eta oso herdoilduta zegoen. Denbora horretan, eskultura saneatu, hodi berri bat jarri, margotu eta urmaela egokitu da, batez ere eskulturaren oinarri den idulkia, azuleju asko hautsita zituena.

Oso azuleju bereziak dira, eskuz margotutako marrazki desberdinekin, eta ez dira merkatuan aurkitzen errazak, tailerretan berariaz enkargatzen ez badira behintzat. Urmaela errematatzeke, urez bete eta ninfa eusten duen iturria piztu egin behar da, zeina, hilabete batzuk geroago, bere lekura itzuli baita.
