LOS DAÑOS DEL TEMPORAL EN BIENES MUNICIPALES RONDAN LOS 500.000 EUROS

La ciudad vuelve a la normalidad tras el temporal del pasado martes. En una primera estimación, los daños en los bienes públicos han sido menores que los ocasionados hace dos años. La estimación de daños públicos-municipales ronda los 500.000 euros.

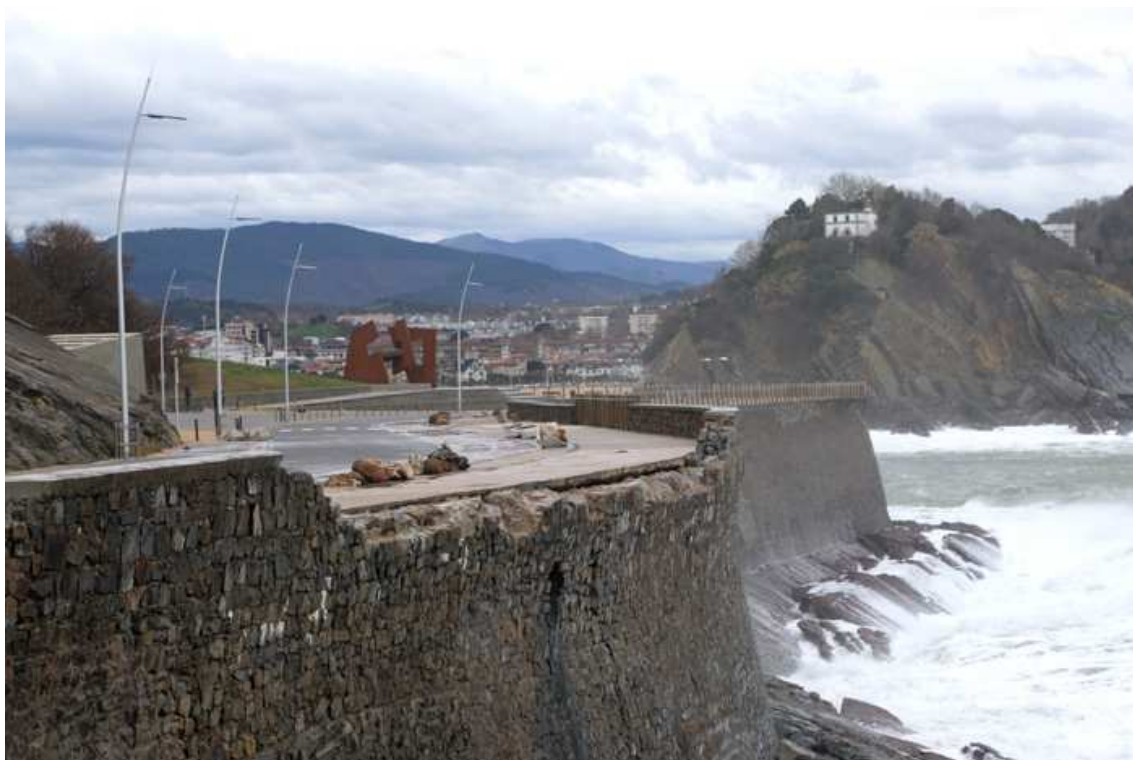
“Se trata de daños a bienes públicos, como el mobiliario urbano, servicios públicos, estructuras diversas..no se contabilizan los daños que hayan registrado locales e instalaciones en concesión, cuyos seguros son los que encargan de cubrir las reparaciones”, ha señalado Alfonso Gurpegui, concejal de Espacios Públicos, que ha comparecido junto al concejal de Vías Públicas y Mantenimiento, Miguel Angel Díez para detallar los daños tras el temporal de mar del 9 de febrero.

Gurpegui ha señalado que “nada más concluir la pleamar de esa noche, los servicios municipales y las contratatas se pusieron manos a la obra para devolver poco a poco la normalidad especialmente a las zonas de mayor tránsito ciudadano.

“34 operarios del servicio de limpieza y 17 vehículos entre baldeadoras, barredoras, camiones equipados con grúas para la retirada de restos, succionadores de alcantarillado, motobombas y tractores se emplearon tras la pleamar del día 9 para la limpieza de las zonas afectadas”, ha destacado Miguel Angel Díez, que ha señalado que en la actualidad los trabajos se centran en la retirada de restos arrastrados a las playas y a la limpieza del alcantarillado.

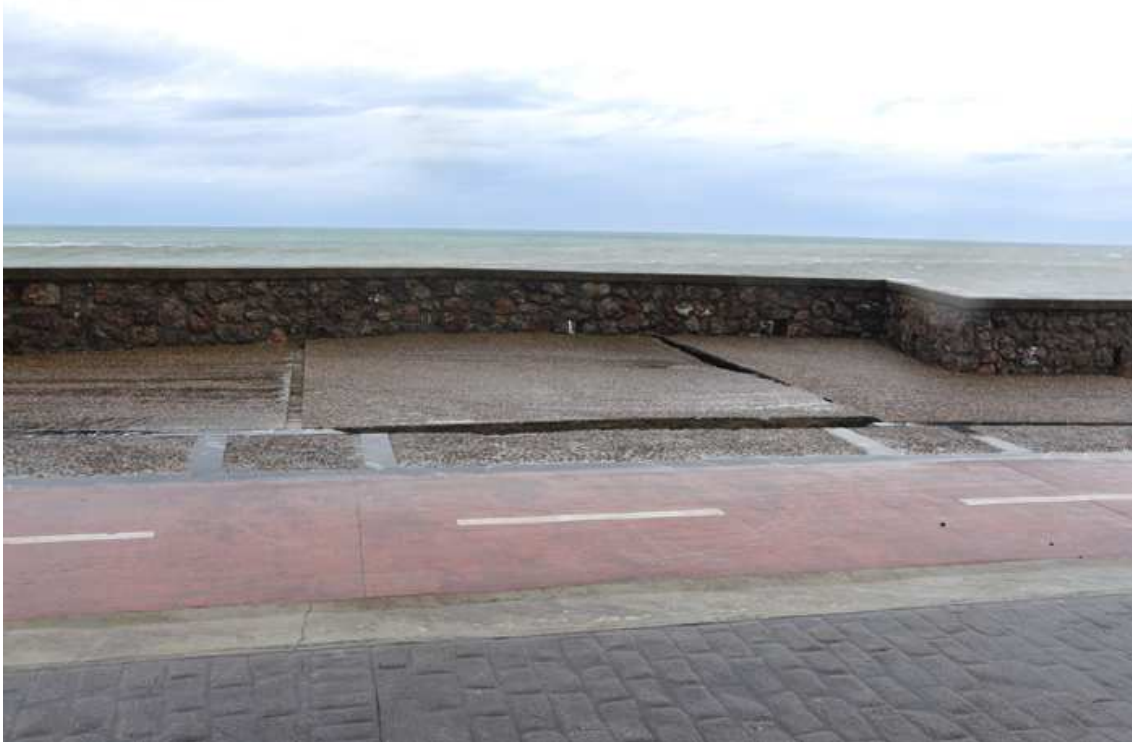
PASEO NUEVO

Si bien en un principio el levantamiento de una plancha de pavimento alarmó a los servicios municipales, parece ser que no presenta mayor problema, por lo que bastará con sustituir este espacio de 60 metros cuadrados de grava Miranda.

Lo que sí será necesario reponer son los 30 metros de muro-pretil arrancado del Paseo Nuevo, obras que comenzarán en breve. También los dos tramos de barandilla metálica en la rotonda tras la recta del paseo, uno de 36 metros de longitud y otro de 15 metros. Sí han resistido los baños públicos de la explanada del Paseo Nuevo, cuya puerta de acceso en esta ocasión no ha resultado dañada y ha impedido el acceso del agua al interior.

Por lo demás, en el Paseo Nuevo será necesario reponer 39 bancos, 3 luminarias y una farola, 9 papeleras, parte del vallado de protección de la ladera y limpiar de arena y rocas el Paseo. También resultó reventada la puerta de unos de los almacenes del servicio de limpieza, junto a la Sociedad Fotográfica.

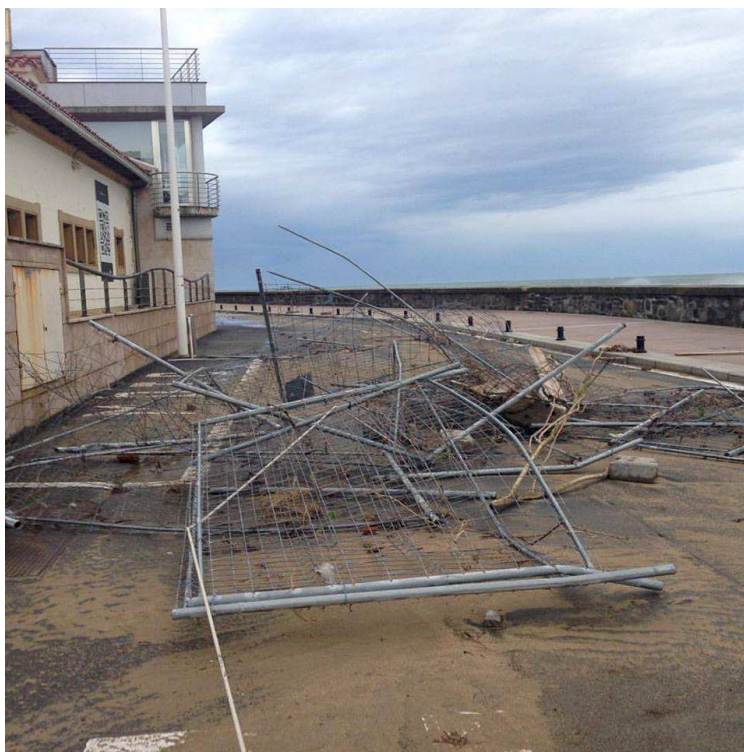
PEINE DEL VIENTO

En esta ocasión, el conjunto del Peine del Viento ha resistido el embate de las olas, si bien ha desaparecido el vallado de cierre provisional por las obras de estabilización de la ladera. Son 80 metros de vallado que deberán ser repuestos. El Paseo de Eduardo Chillida será limpiado de la gran cantidad de arena depositada por las olas y repuesto el mobiliario afectado.

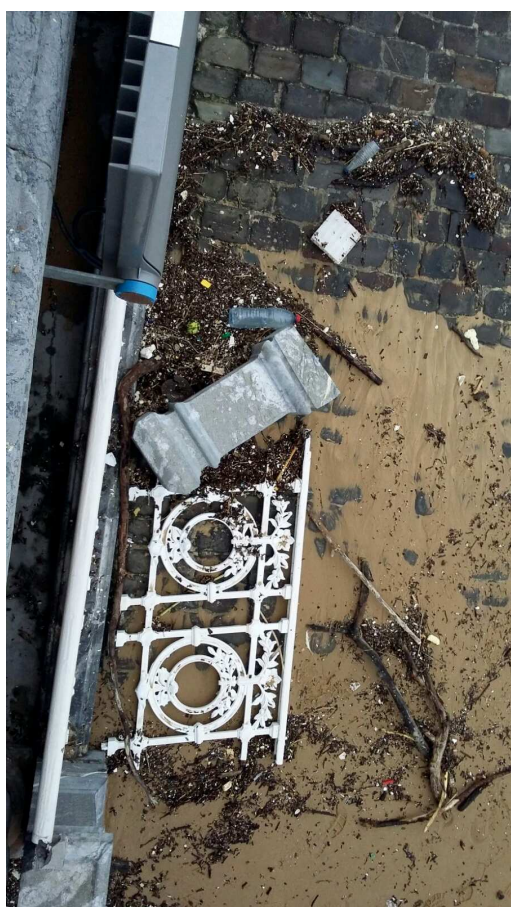
5 tramos de la barandilla de La Concha, tanto modelo horizontal como la inclinada que se coloca en las escaleras fueron arrancados.

La mayoría pudieron ser recuperados por los servicios municipales y ya se ha encargado a los Talleres Martutene la reutilización o sustitución de los tramos necesarios, así como de las 5 pilastras y machones afectados, recuperados de la arena, escalones y tramos de bordillo del voladizo.

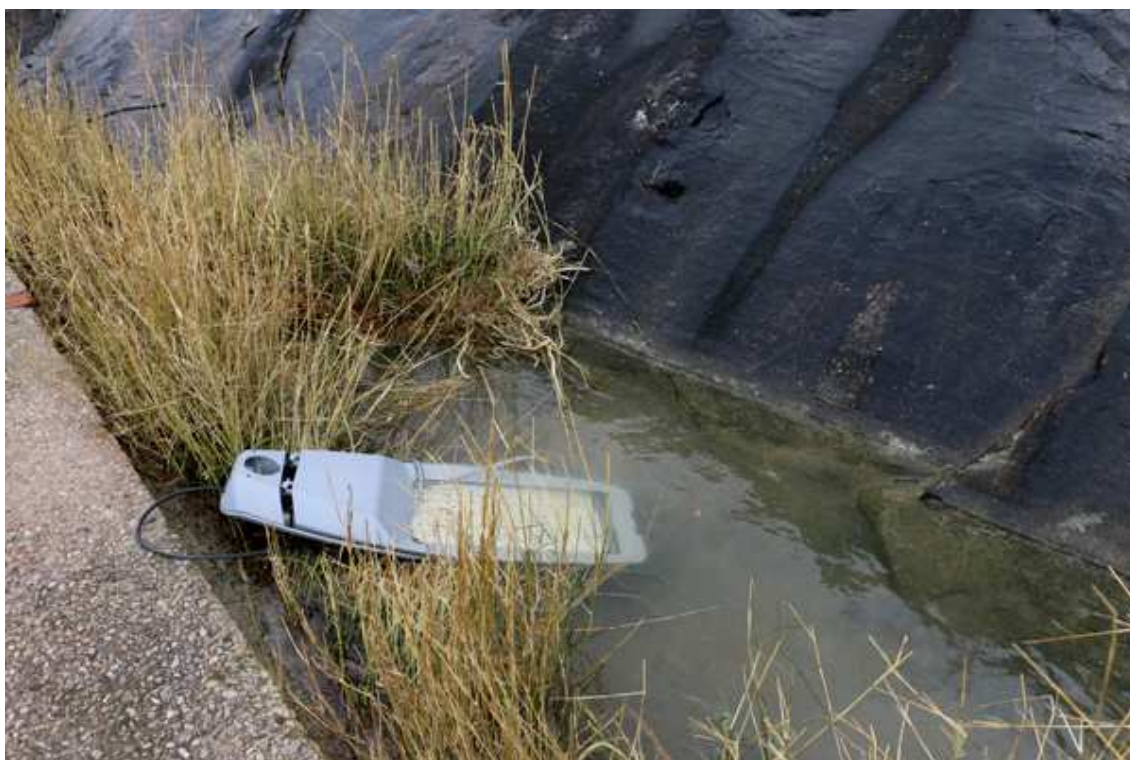
Restos de una farola dañada en el Paseo Nuevo
